## **Tilstandsbedømmelse af grusveje i Klitborg Grundejerforening**

**Vejteknisk Institut  
2007**

**Caroline Hejlesen**

| Dato | Marts 2007 |

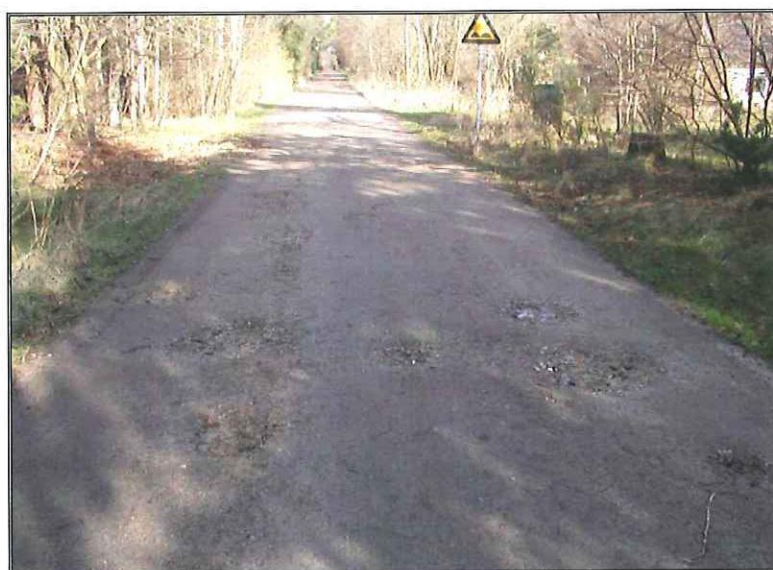
**Figur 2:** Hullerne i grusvej findes ofte i køresporene (Sydlige del af Klitborgvej, set fra syd mod nord).

Hullerne varierer meget i størrelse, diameteren er typisk mellem 20 cm og 50 cm, og dybden er mellem 5 cm og 12 cm. Enkelte ekstreme huller har diameter på helt op imod 80 cm og en dybde tæt på 18 cm. Som det kan ses af Figur 2, forekommer de fleste huller i køresporene.

De observerede huller vil typisk opstå på steder, hvor vejen er svag, eller hvor der fra dens bygning har været en fordybning (lunker). Regnvandet stiller sig i lunken, det omkringliggende grusmaterialer opblødes, hvorved vejen bliver endnu mere sårbar. Hullet begynder at opstå, når det fine materiale flyder væk, eller køres væk med bilerne. Herefter er der kun groft materiale tilbage. Det er ofte sådan, at et hul fører til flere, ved at regnvandet bliver stående i disse huller, således at den omkringliggende grus bliver opblødt, hvorved vejen bliver mere sårbar.

Problemet er klart størst på den sydlige del af Klitborgvej, hvor vi anbefaler, at problemet med huller løses. Den optimale løsning er at få lavet en forbedring af den eksisterende vej. En forbedring bør bestå i at skrabe de øverste 10 cm – 20 cm af vejen bort, således at man kommer ned til et underlag, der ikke har været præget af de skader, der er på vejen. Oven på et uskadet underlag vil det være muligt at lave en korrekt overbygning.

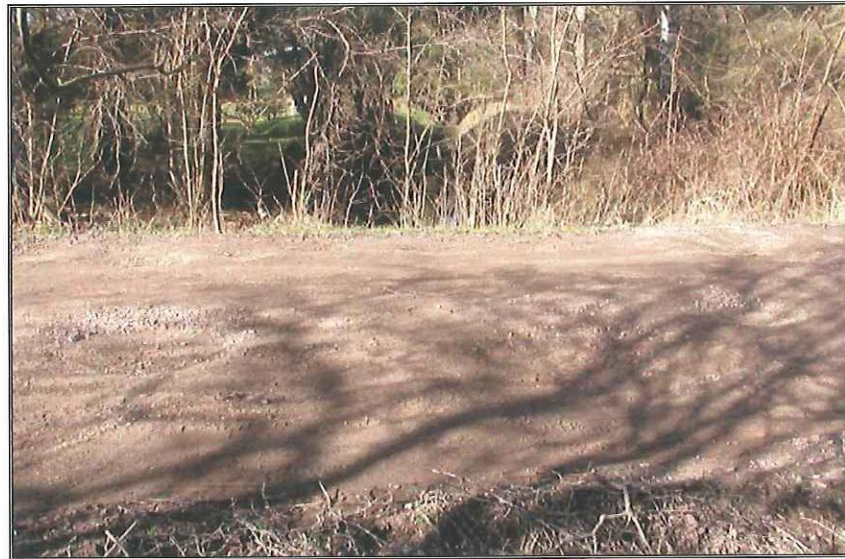
Mellem Klitborgvej nr. 3 og 5 løber der en lille bæk. Bækken er frilagt på den vestlige side, mens den under vejen og på den østlige side af vejen er lagt i rør. Som det kan ses af Figur 3, er vejen meget hullet lige omkring bækken. Dette kan skyldes, at røret som bækken løber i, er blevet utæt med tiden, og at vejen derved er blevet opblødt nedefra.

**Figur 3:** En mindre bæk lag i rør under og på den østlige side af vejen (Klitborgvej mellem nr. 3 og 5, set fra øst mod vest).

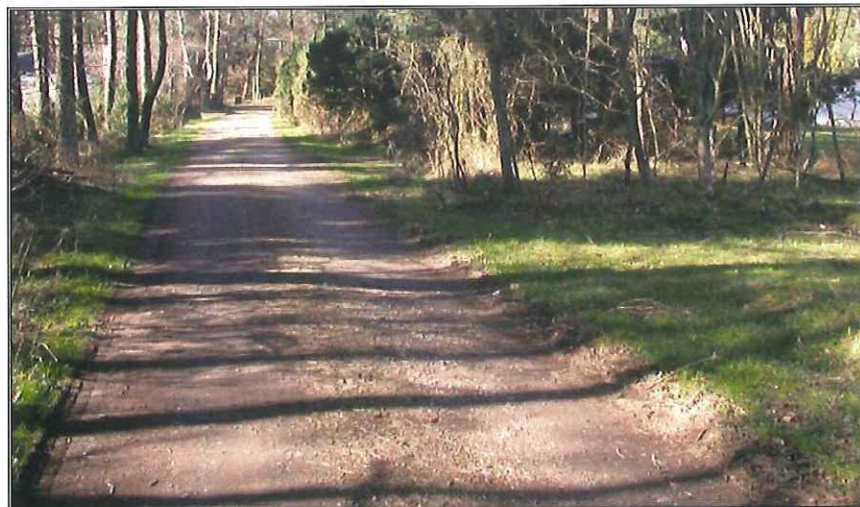
**Figur 4:** Den ringe trafikbelastning bevirker, at der kommer en svag bevoksning mellem køre-sporene (Vestlige del af Mellemvej, set fra øst mod vest).

Tværsnittet på Mellemvej varierer ikke helt så meget som på Klitborgvej, men mange steder har regnvand ikke mulighed for at løbe bort fra vejen, da de omkringliggende sommerhusgrunde ligger højere (dette kan også ses af Figur 4).

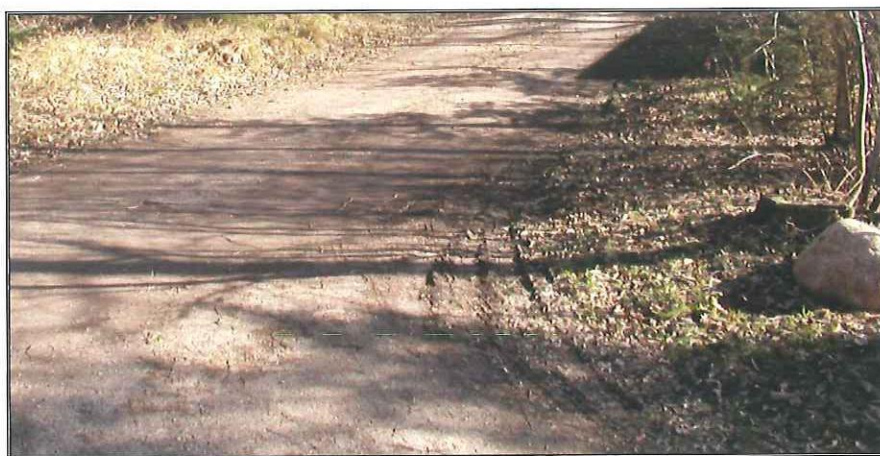
Længdeprofilen på Mellemvej er meget ujævn og derfor kan regnvand nemt samles i større pytter. Specielt indkørslen fra Klitborgvej til den østlige del af Mellemvej ligger lavt, og ved kraftige regnbyger vil vandet fra dele af de to veje samles her, hvorved vejen opblødes. Af Figur 5 kan det ses, at vejen her har været blød specielt i kanten.

*Figur 5: Regnvand samles i de lave punkter og vejen bliver blød (overgangen mellem Klitborgvej og den østlige del af Mellemvej, set fra Klitborgvej mod Mellemvej).*

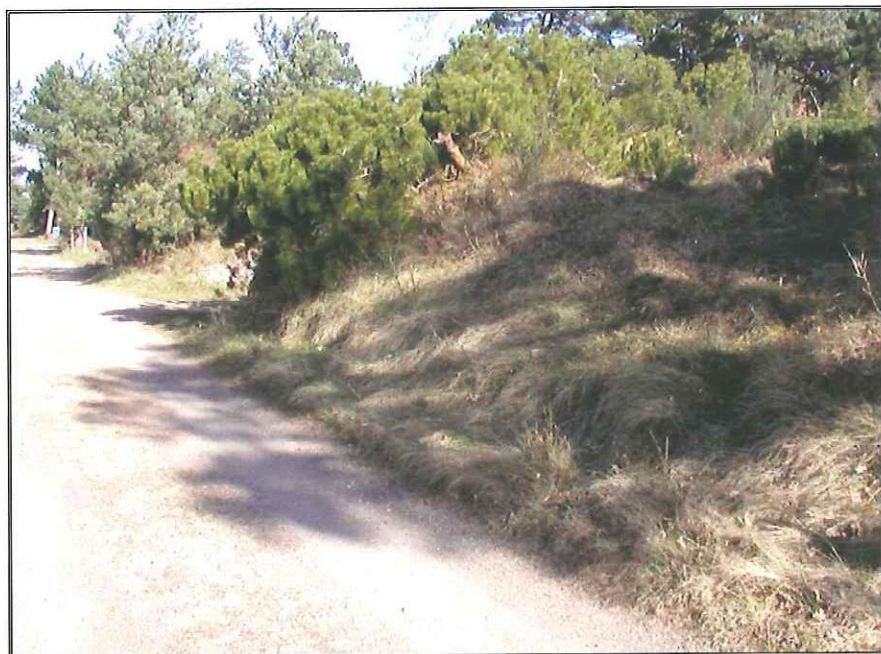
De øvrige veje i Klitborg Grundejerforening er mindre befærdet end Mellemvej og Vestvej. Disse veje er faste, har kun ganske få huller og fordybninger og en bevoksning i midten af vejen. Men lige som de større veje, er de små veje også præget af et ujævnt tvær- og længdeprofil. Desuden ligger vejene de fleste steder lavere end omgivelserne (Figur 6). Afledning af overfladevand er derfor også et problem for disse veje.

**Figur 6:** De omkringliggende arealer ligger højre end vejen, hvorved afvandingsmulighederne bliver besværlige (midt på Klitvej, set fra syd mod nord).

Fælles for de to opbygninger er, at vejene bør hæves, så den ligger over det omkringliggende terræn, så afledning af overfladevand er mulig. En yderligere forbedring af afvandingsmulighederne kunne være at etablere grøfter langs vejen, så vand nemt og hurtigt ledes bort.
