# **Vejvedligeholdelse Klitborg Grundejerforening**

**Opdatering af Generalforsamlingen  
2. juli 2016**

Udarbejdet: 29.6.2016 – Flemming Sundø

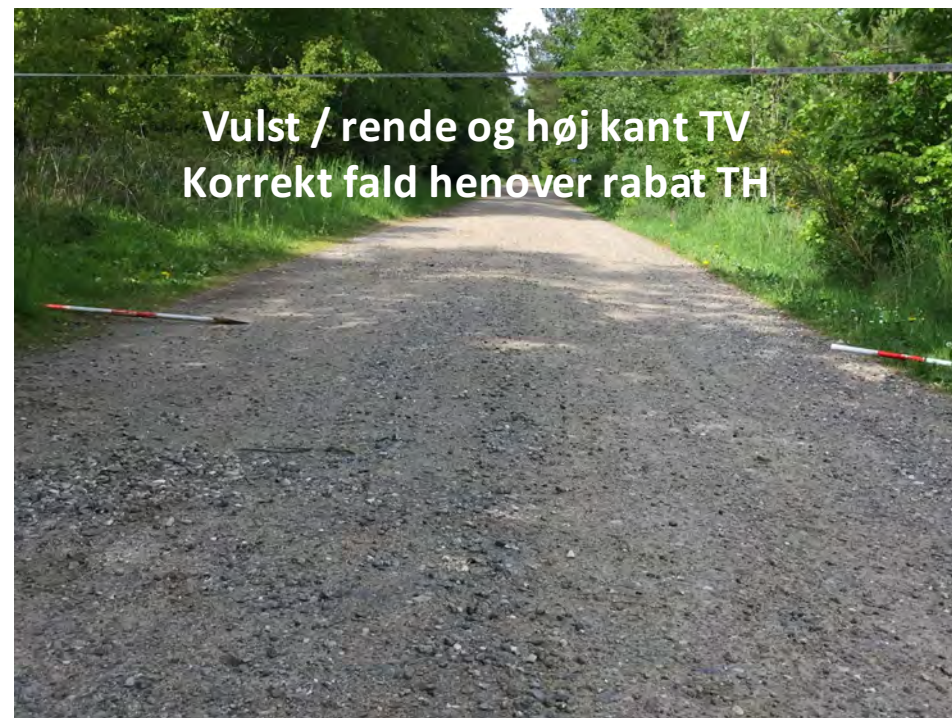
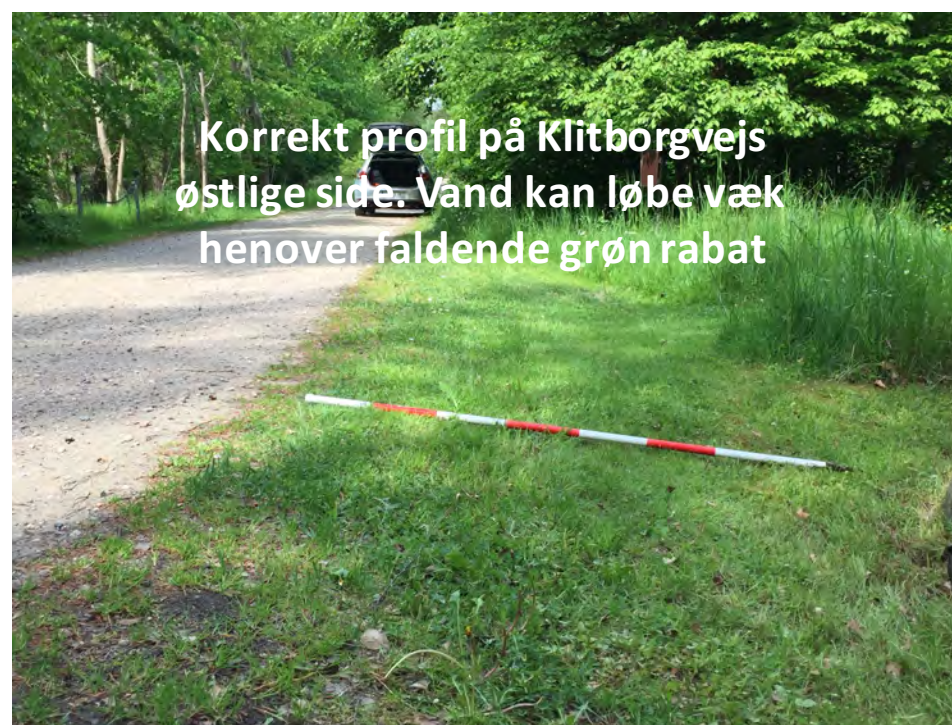
- Manglende buet vejprofil, som fortsætter ud over den grønne rabat, som tilhører KGF og støder op til parcellerne

- Der graves / dozes så vi tilsikrer en rigtig profil langs hele Klitborgvejs længde og på begge sider
- Der graves / dozes ca. 1-2 meter ind på det grønne stykke rabat, som medlemmerne flittigt passer med græsslåning, og som er en del af KGFs 9,42 meter brede vejområde (mere i sydlige ende)
- Jorden foreslås kørt væk
- Nogen rydning af buske / grene i rabatområdet må påregnes ifm. gravearbejdet
- Opgravede strækninger forventes at have gendannet det grønne indtryk efter ca. 6-8 mdr.

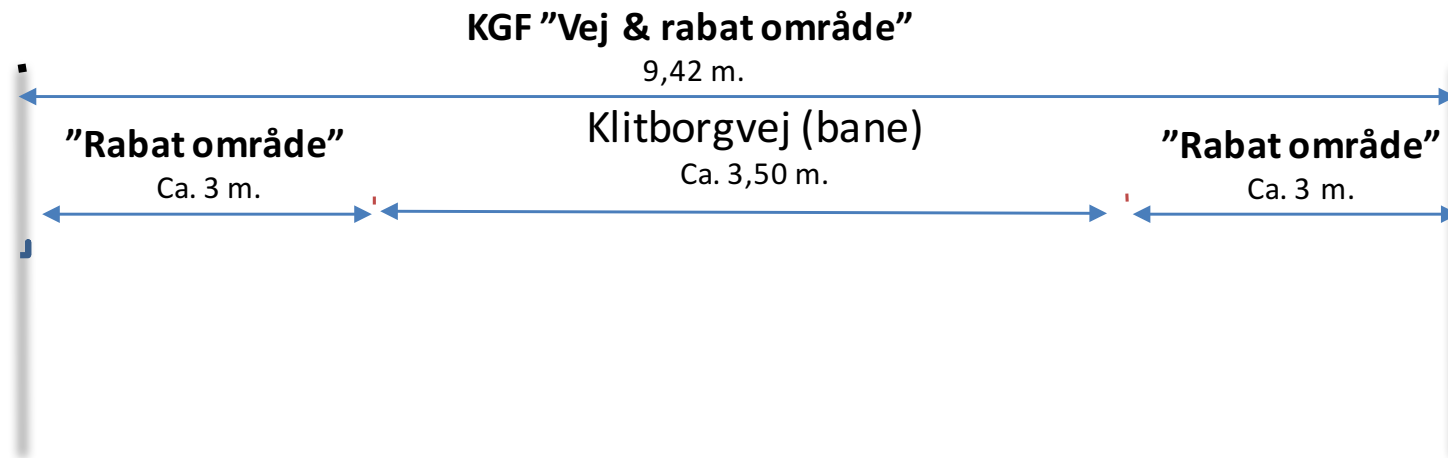
# Før & efter gennemførelsen af anbefalet løsning
